Il progetto ha come scopo la realizzazione di interventi straordinari di messa in sicurezza delle caratteristiche della viabilità pubblica minore esistente del Comune di Valva (SA).

Il Progetto Definitivo/Esecutivo concernente gli *INTERVENTI DI MANUTENZIONE STRAORDINARIA E MESSA IN SICUREZZA DELLA "STRADA COMUNALE DESERTE"* riguardano una lunghezza complessiva di circa 2510 ml. Invece, la larghezza media della sede stradale è di circa 5.00 metri e percorre versanti con pendenze che vanno dal 2% al 10%; l'infrastruttura è l'unico collegamento della località "Deserte" con la viabilità primaria.

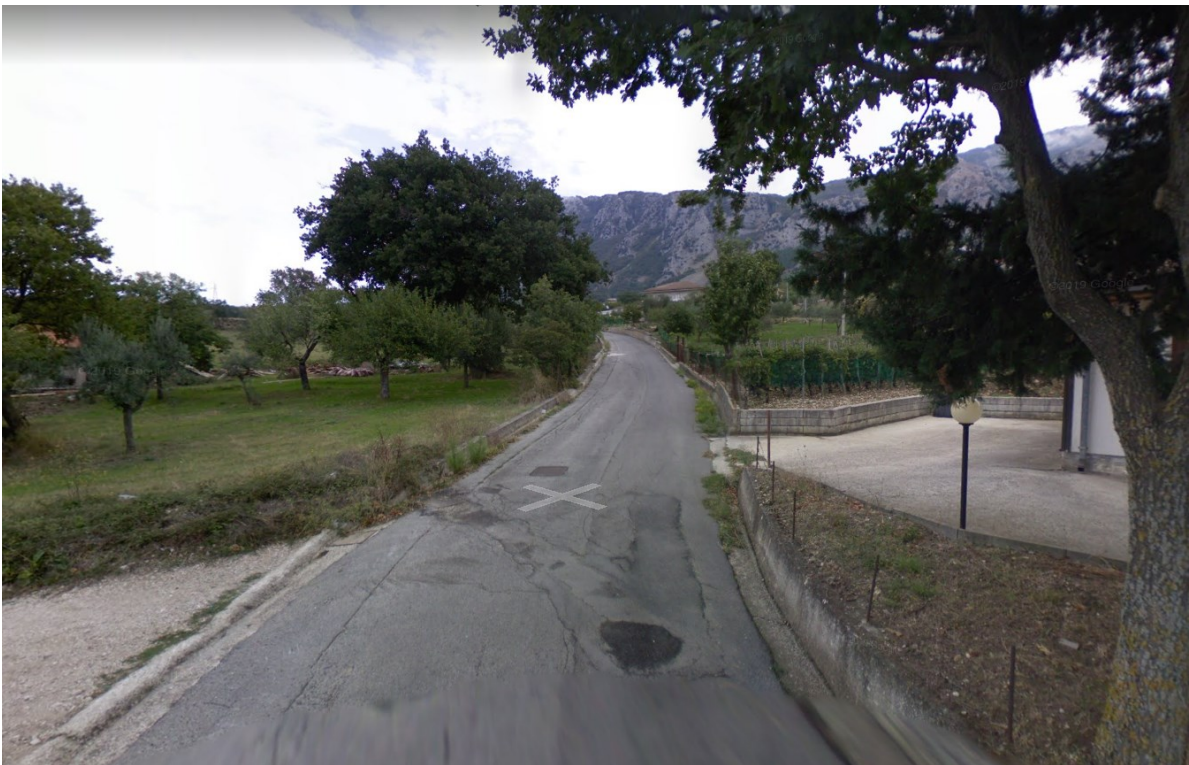
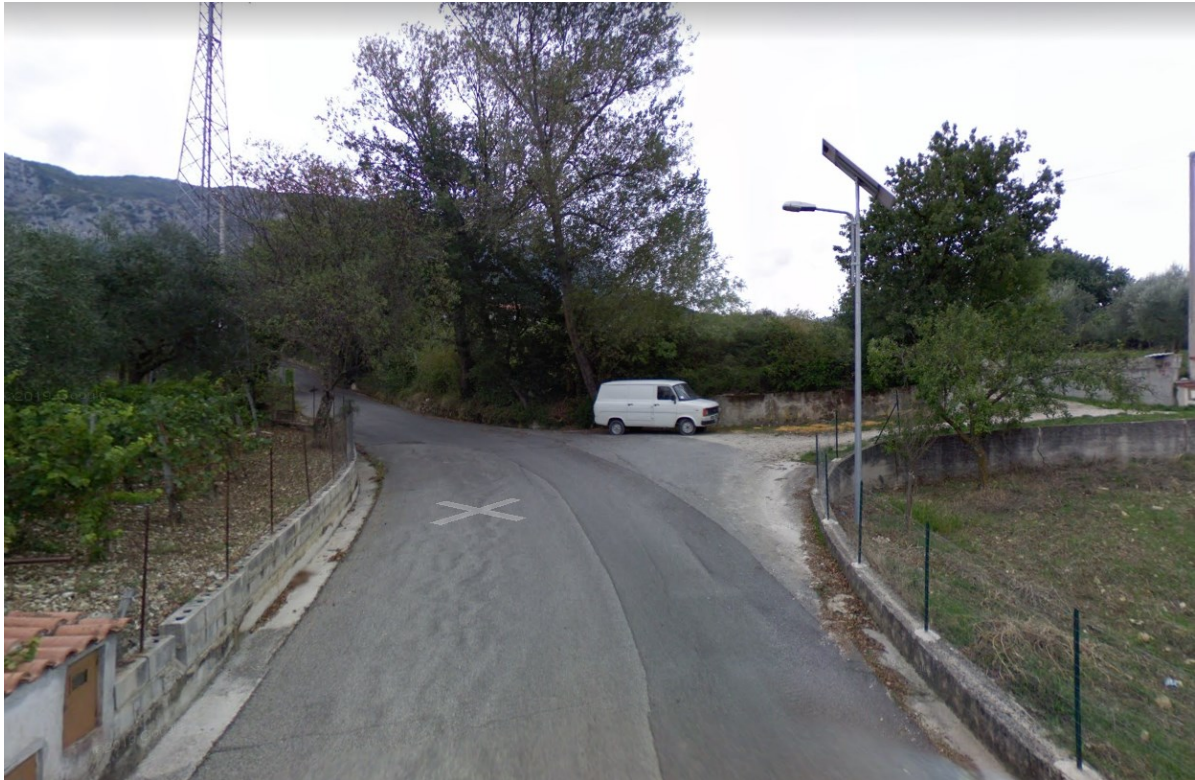
Dai rilievi, eseguiti, si è potuto riscontrare quanto premesso ed osservare alcuni fenomeni di degrado più o meno evidenti, rappresentati essenzialmente:

- In molti punti l'acqua piovana si accumula e defluisce in modo casuale provocando fenomeni di asportazione a carico del fondo stradale, formazione di solchi di scavo e fenomeni di erosione delle scarpate di valle;

- Mancanza di cunette, zanelle e pozzetti di raccolta e smaltimento acque in buona parte del tratto interessato;
- Dove presente, la canaletta longitudinale lungo l'asse stradale è ostruita in molti punti per rottura delle spallette e presenza di materiale terroso;

- Mancanza di idonee opere di raccolta e regimazione delle acque provenienti dai tratti stradali di intersezione con la stradina oggetto di intervento, conseguentemente le acque scorrono abbondantemente e liberamente sopra la sede stradale, contribuendo alla erosione ed all'asportazione del fondo stradale e del terreno in alcuni tratti. Questo ha comportato l'inevitabile fuoriuscita di materiale inerte al di fuori della sede stradale e la perdita di definizione della sagoma stradale stessa in molti punti del tratto interessato;

- In alcuni punti manca lo strato superficiale di conglomerato bituminoso.
